BBW - NACHRICHTEN

Bundesverband der Brand-
und Wasserschadenbeseitiger e.V.

Einfluss von Brandschäden auf die Lebensdauer von Verzinkungen in Stahlhallen

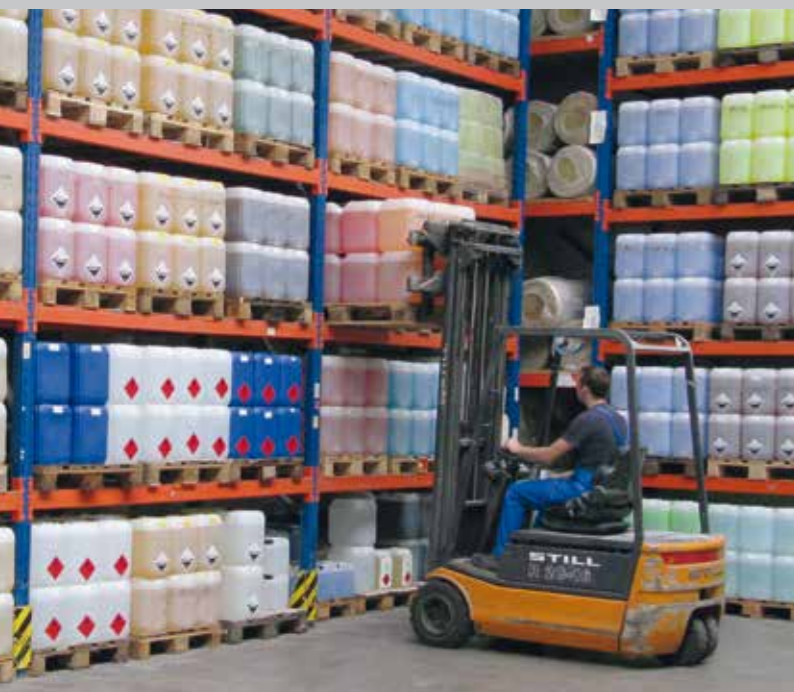
Brandgaskondensate müssen mit speziellen Sanierungsmitteln rückstandsfrei entfernt werden

Bei einem Brandereignis entstehen auf den Oberflächen Brandgaskondensate, die oftmals gesundheitsgefährdend sind und meist korrosiv auf Metalloberflächen wirken.

Sie müssen mit speziellen Sanierungsmitteln und -methoden rückstandsfrei entfernt und entsorgt werden. Häufig bilden sich durch den Abbrand von halogenhaltigen Kunststoffen (meist PVC) auch saure Gase (meist Salzsäure), die gemeinsam mit dem Löschwasser oder auch bereits bei hoher Luftfeuchtigkeit starke Korrosionen auf Metalloberflächen verursachen. Gerade hier müssen durch geeignete Erstmaßnahmen die Folgeschäden eingeschränkt werden. Dazu werden auch spezielle Korrosionsschutzmittel auf Öl- oder Wachsbasis eingesetzt.

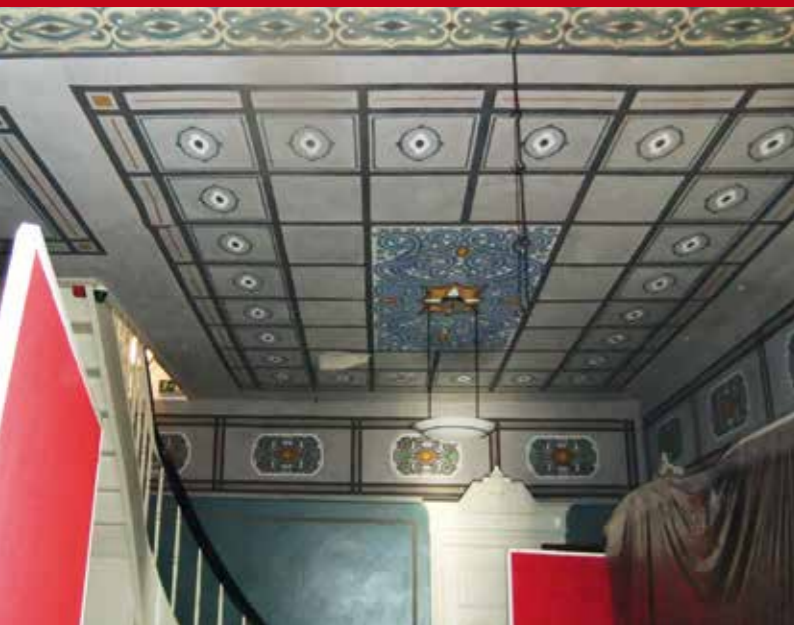
Als Träger des Deckenputzes waren auf Schalbrettern aufgebrauchte Strohmatten verwendet worden

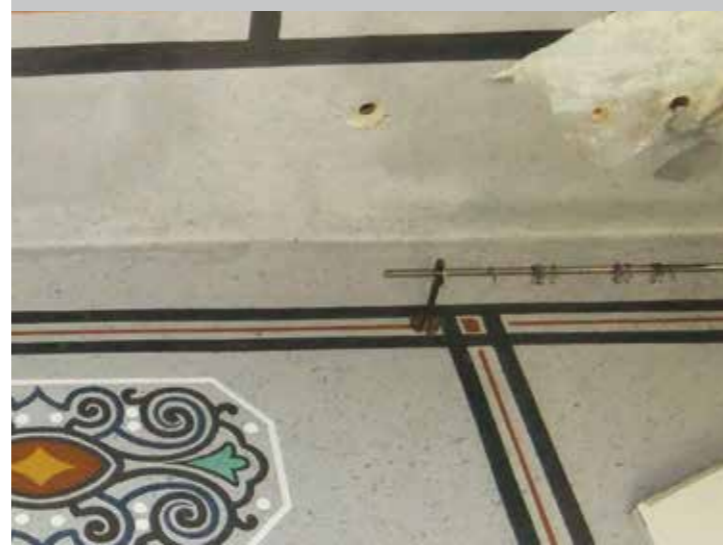
Die aufwendig gestaltete Hoteldecke war großflächig durchfeuchtet

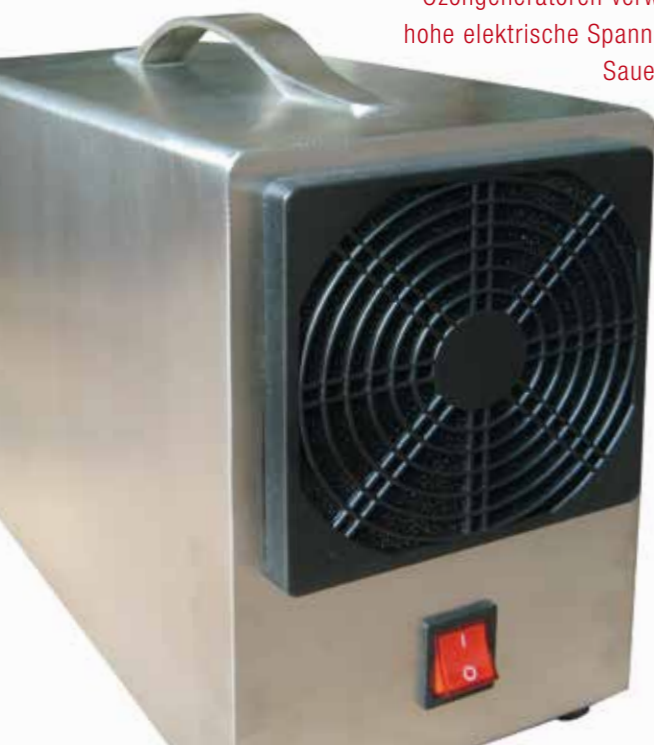
Ozongeneratoren wandeln durch hohe elektrische Spannung normalen Sauerstoff in Ozon

Basis für die Anwendung von Ozon sind sogenannte Ozongeneratoren oder Ozonisierer. Diese Ozongeneratoren wandeln, ähnlich wie bei einem Gewitter, durch hohe elektrische Spannung normalen Sauerstoff in Ozon. So wird aus dem in der normalen Raumluft enthaltenen natürlichen Sauerstoff (O_2) durch Aufspaltung und Anlagerung an ein anderes Sauerstoffmolekül wirksames Ozon (O_3) produziert.

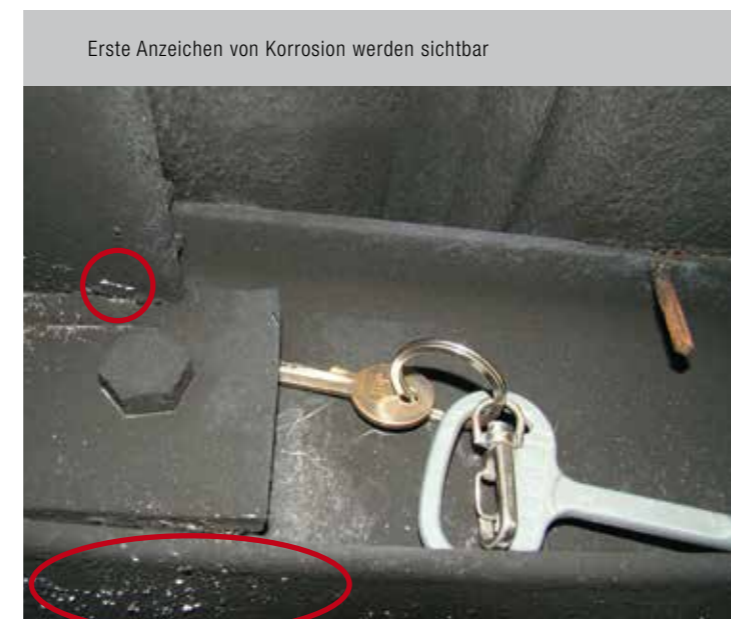
Erste Anzeichen von Korrosion werden sichtbar

Eine chemische Prüfung der Brandschadenprodukte hatte ergeben, dass die Brandschadenprodukte u.a. eine sehr hohe Konzentration an Chloriden aufwiesen, wodurch ein hohes Korrosionspotential für die Zinkschicht gegeben war. Trotzdem erfolgte eine Reinigung nicht, was zur Folge hatte, dass bereits nach weniger als sechs Monaten (siehe Foto) eine nennenswerte Zinkkorrosion eingetreten war.

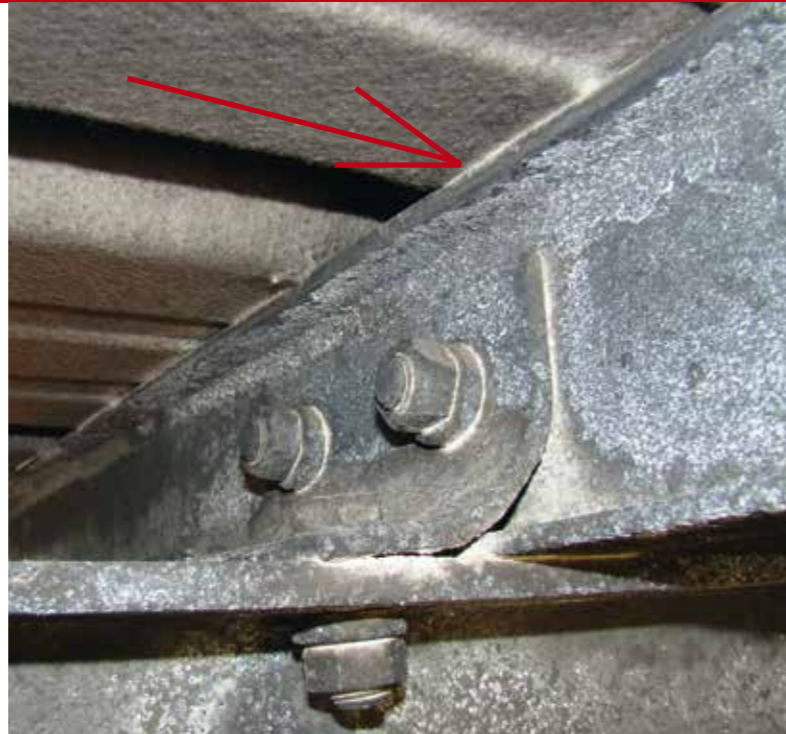
Die Korrosion schreitet voran

Der Abbau der Zinkschicht zeigte sich hier vor allem in den weißen Reaktionsprodukten auf der Stahloberfläche, bei denen es sich um wasserlösliche Zinkchloride handelt. Der Reaktionsprozess zwischen den

Chloriden und der Zinkschicht kann solange fortschreitend auf der Oberfläche stattfinden, bis die Zinkschicht schließlich vollständig abgebaut ist.

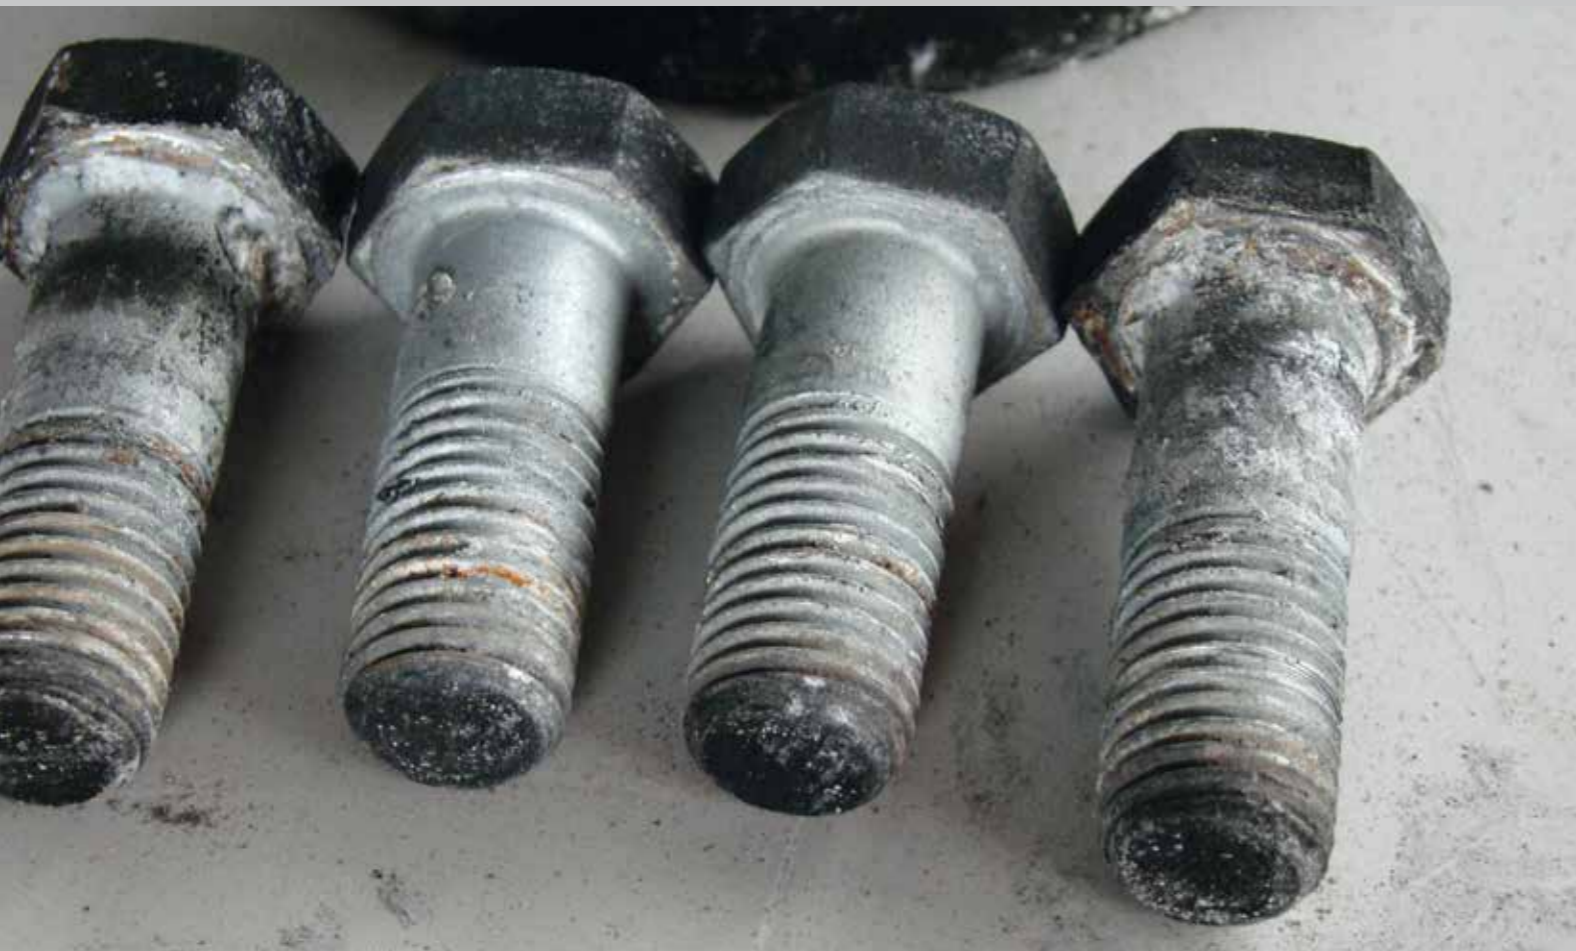
Schrauben mit deutlichen Schwarzfärbungen in den Gewindegängen

Diese Schäden an der Zinkschicht sind weitgehend durch eine zeitnahe und fachgerechte Sanierung und Reinigung vermeidbar. Dabei ist zu beachten, dass die Brandschadenprodukte nicht nur auf zugänglichen Oberflächen abgeschieden werden, sondern auch in nur bedingt zugänglichen
