BBW - NACHRICHTEN

**Ein Schmuckstück
der deutschen Geschichte**
Durchfeuchtete Gewölbe
und Wasser im Verlies

Bundesverband der Brand-
und Wasserschadenbeseitiger e.V.

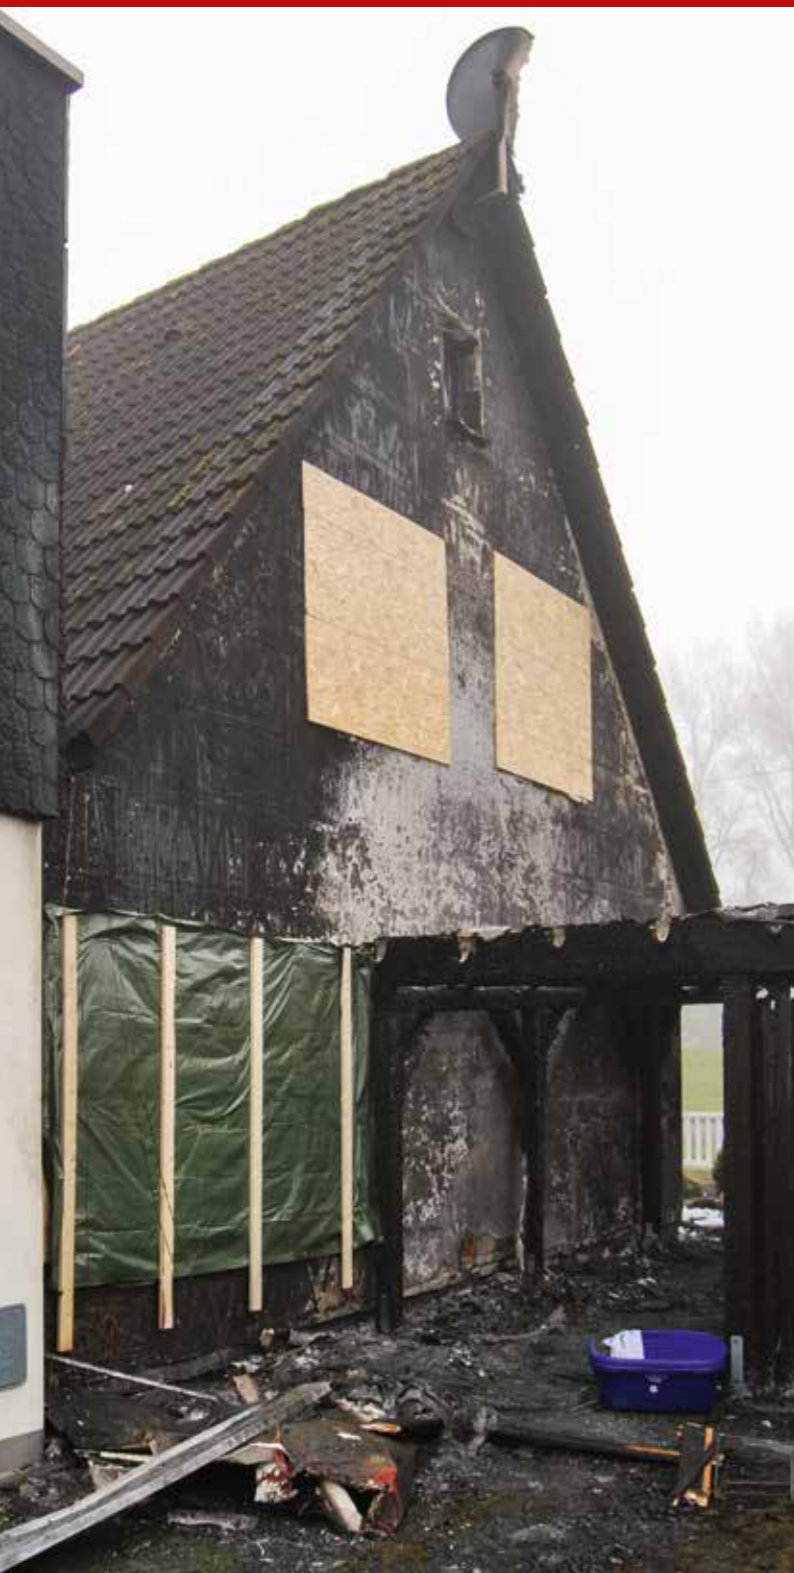
Links: beim Brand des Wärmedämmverbundsystems schmolzen die Kunststoffenster. So kam es zu großen Schäden innerhalb des Hauses. Letztlich wurde eine Entkernung des Gebäudes erforderlich

Die Korrosionsschäden hätten sich verhindern oder wenigstens minimieren lassen, wenn im Rahmen von Notmaßnahmen eine sofortige Reinigung eingeleitet worden wäre. Leider wurde das BBW-Fachunternehmen erst zwei Tage nach dem Brandereignis eingeschaltet. Daher konnte das korrodierte Inventar größtenteils nicht mehr gerettet werden. Leider waren darunter auch einige Gegenstände von besonderem persönlichen Wert für die geschädigte Eigentümerfamilie.

Für die Wiederherstellung des Nutzungszustandes musste das Haus entkernt werden. Alle Zwischendecken wurden entfernt, da ein Reinigen der Bereiche oberhalb dieser Decken sonst nicht möglich gewesen wäre. So hat ein an sich überschaubarer Fahrzeugbrand in einem Carport eine komplette Gebäudesanierung nach sich gezogen.

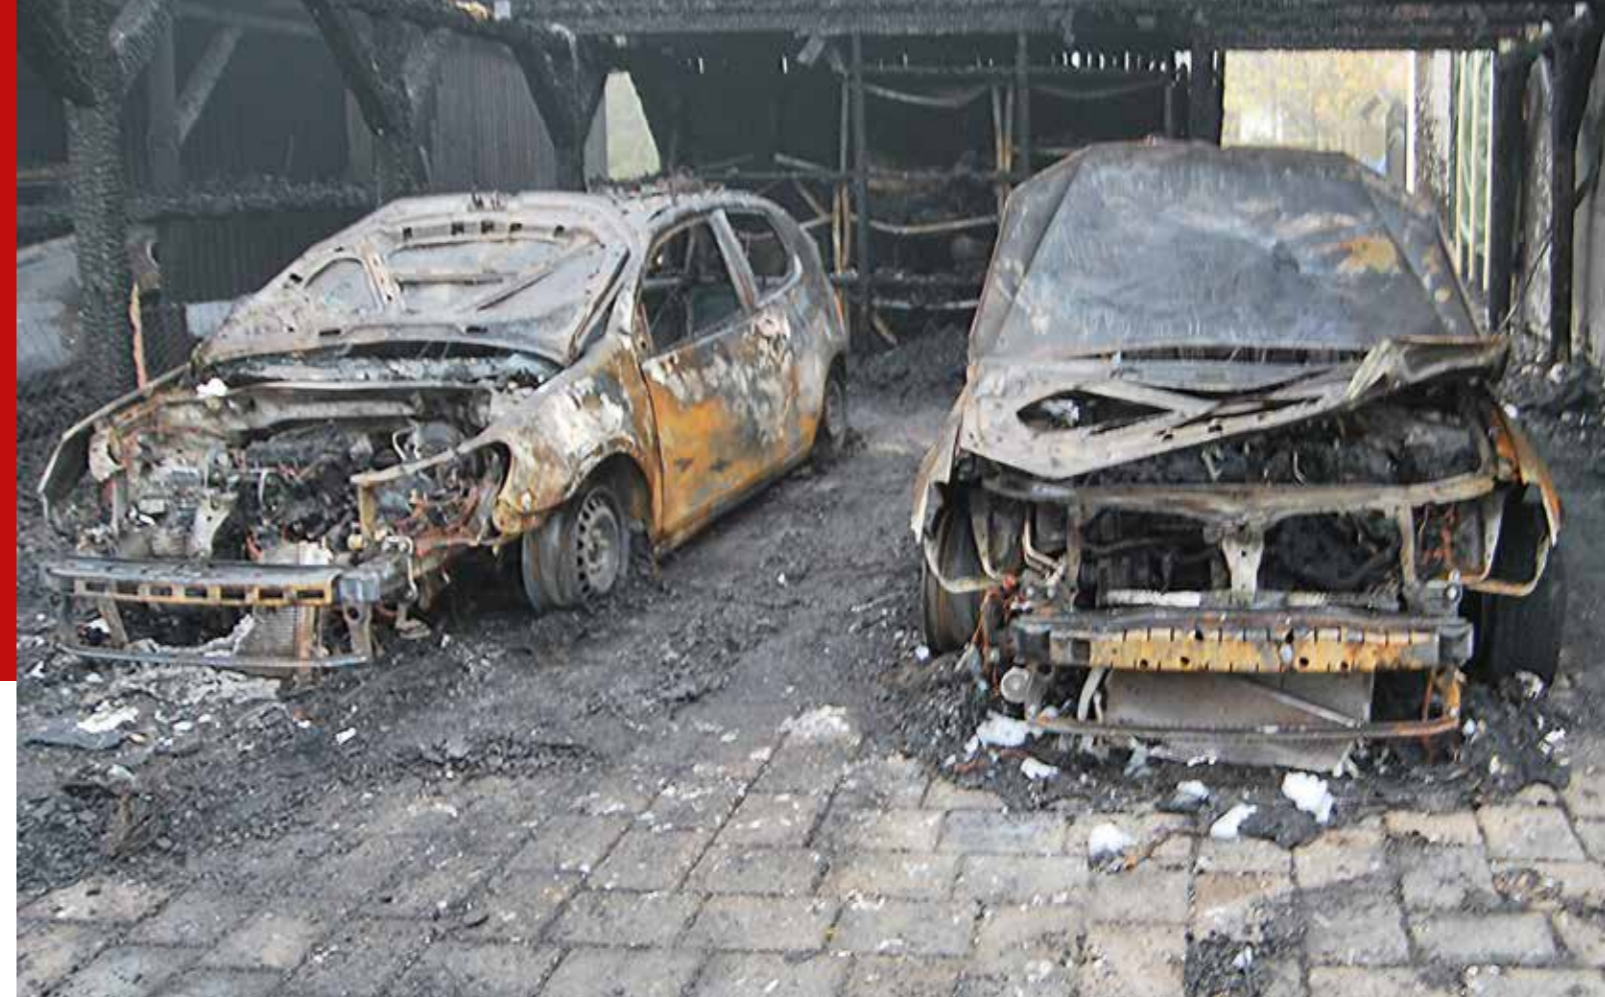
Beim Brand der Fahrzeuge entwickelte sich eine große Hitze. Der Abstand zur Fassade reichte nicht aus, um ein Überspringen des Feuers zu verhindern

Die Maler waren als letztes Gewerk erst vor wenigen Tagen abgezogen, als aus noch ungeklärter Ursache ein Brand im unmittelbar angrenzenden Carport ausgelöst wurde. Vielleicht hatte ein Feuerteufel eines der beiden unter dem Carportdach stehenden Fahrzeuge angezündet. Das Feuer beschränkte sich aber nicht auf das eine Fahrzeug, sondern griff schnell auf einen zweiten Wagen und die Holzelemente (Dach, Wände) des Carports und dann auf das Wärmedämmverbundsystem des Hauses über.

Verwendung von Extended Polystyrol vielfach kritisiert, da das Dämmmaterial als brandgefährliches Material gilt. Das Brandverhalten wird dabei beeinflusst von Art und Dicke des Dämmstoffs, dem Anteil der organischen Bestandteile in der Putzschicht und der Dicke der Armierungsschicht. Bei der Dämmung kleinerer Gebäude wird meist ein normalentflammbares Material der Baustoffklasse B2 verwendet. Im Gegensatz zu Baustoffen der Baustoffklasse B1, die als selbstverlöschend gelten, unterhält bei Baustoffen der Baustoffklasse B2 der Brand sich selbst, auch wenn die Brandursache entfallen ist.

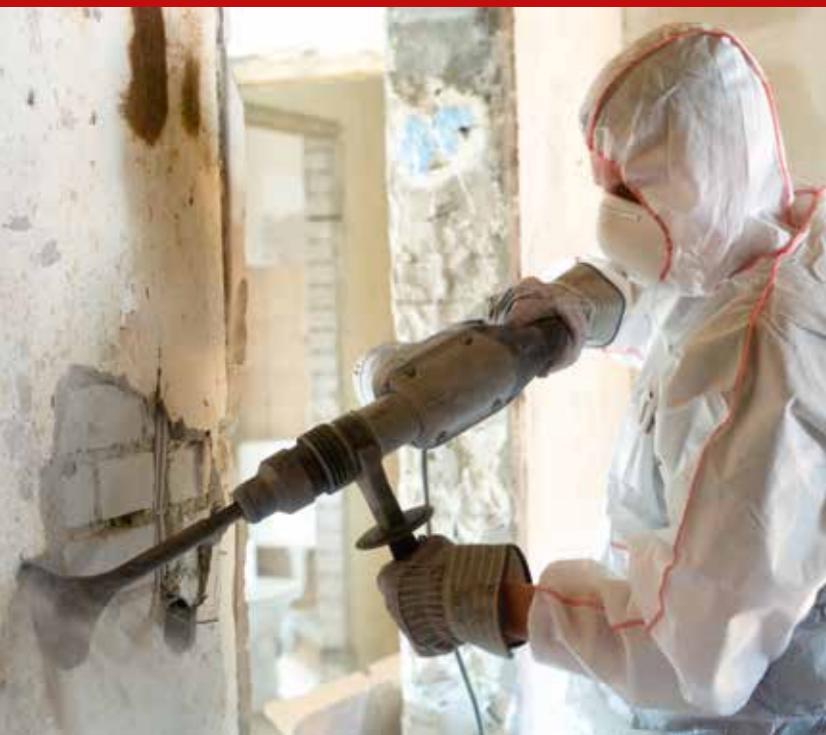
Oben links: Agressive Rauchgase haben sich auf Wände und Decken gelegt. Mit chemischen Reinigungsmitteln war in diesem Fall ein sicherer Sanierungserfolg nicht zu gewährleisten.
Unten rechts: durch Einbauspots zogen die Rauchgase durch die Gipskartonplatten bis in die Holzbalkendecke im Obergeschoss

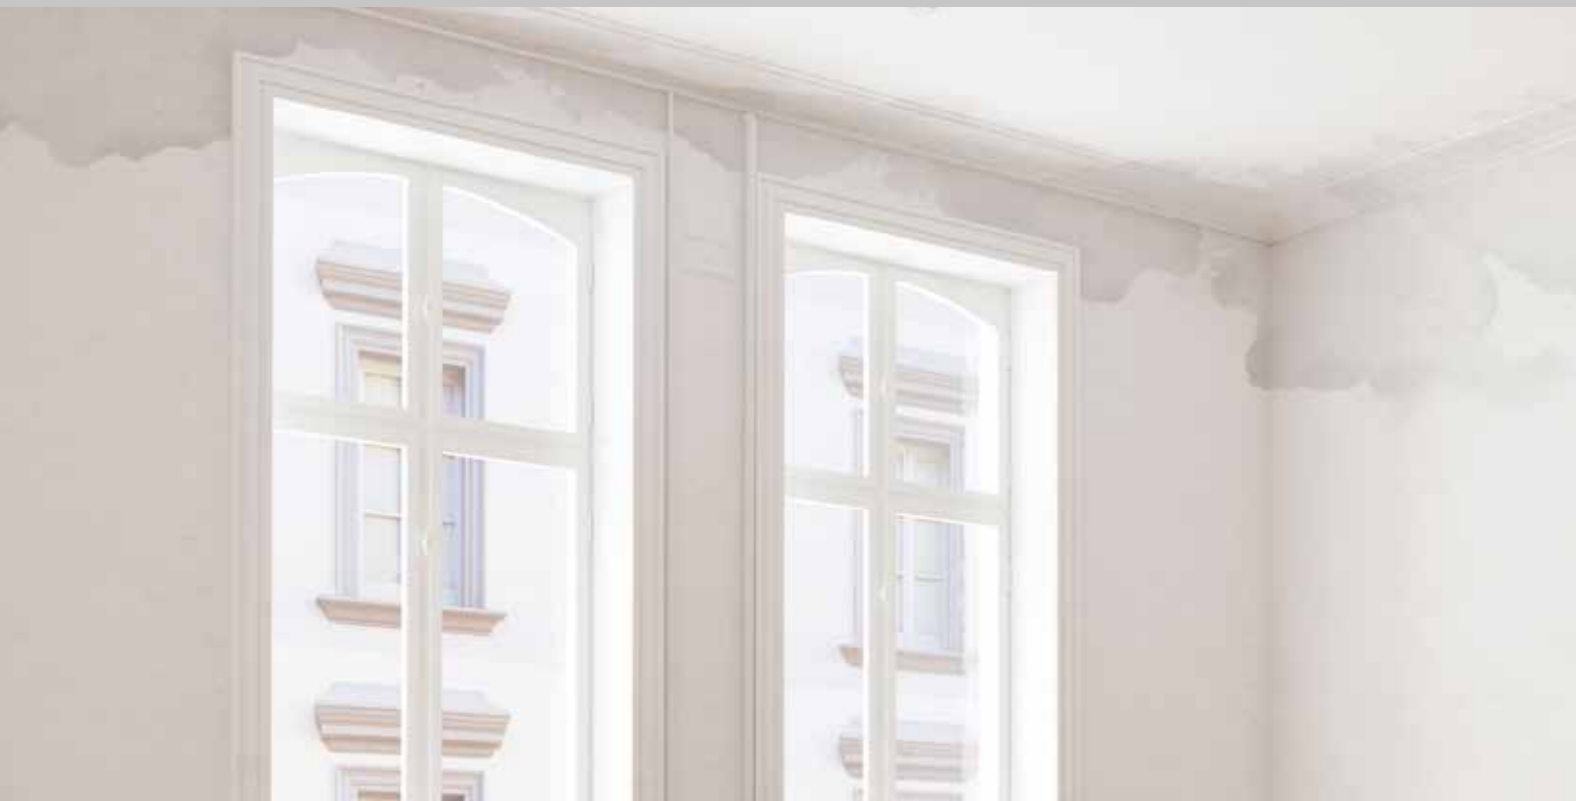
Eine zügig eingeleitete Trocknungsmaßnahme bei Schäden durch Frischwasser verhindert die Schimmelbildung

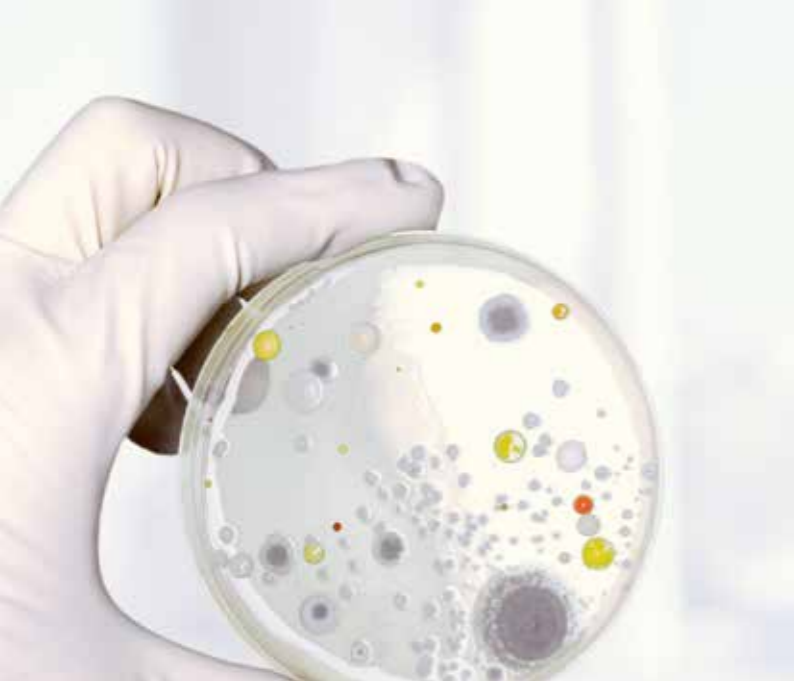
Im Labor lässt sich ein Schimmelpilz genau bestimmen. In vielen Fällen reicht es aber aus, einen Schimmelbefall zu erkennen und fachgerecht zu beseitigen. Wichtig ist es, dass eine Schimmelpilzbelastung im Rahmen der Gefährdungsbeurteilung erfasst wird

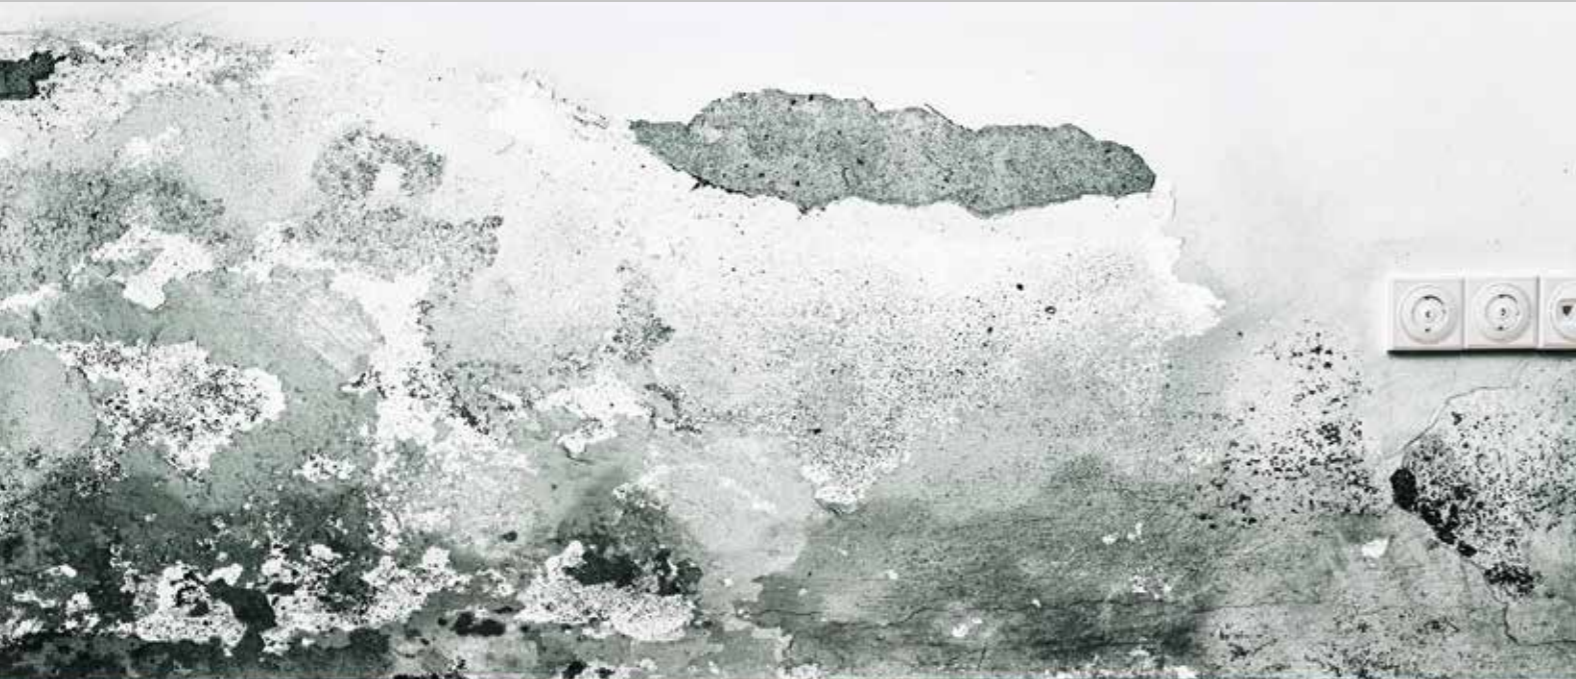
Bereits wenige Tage nach einem Wasserschaden kann Schimmelbildung einsetzen. Dann ist eine Trocknung allein nicht mehr ausreichend

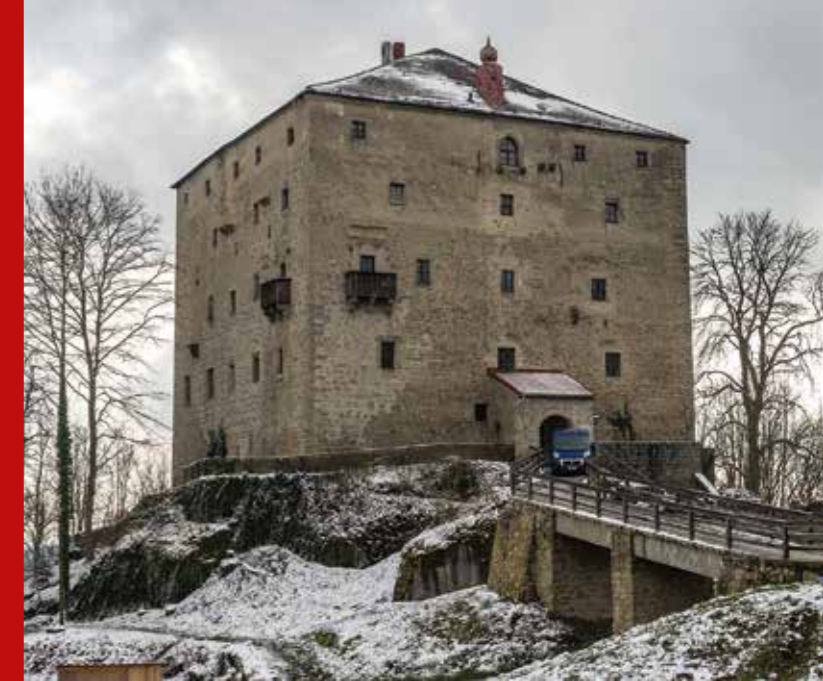
42.00 Liter Wasser sind aus einer Frischwasserleitung ausgetreten: die im Volksmund als „Glücksburg“ bezeichnete Saldenburg in Bayern im Unglück. Ein BBW-Mitgliedsunternehmen entwickelte schließlich trotz widriger Umstände ein brauchbares Konzept zur nachhaltigen Trocknung

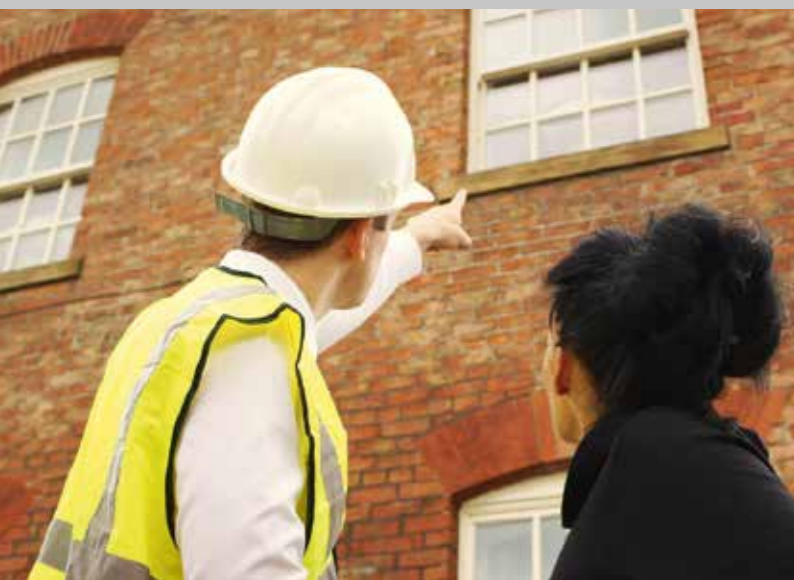
Eine einheitliche Schadendokumentation ist für alle Seiten eine große Hilfe. Die VdS 3151 enthält ein entsprechendes Muster

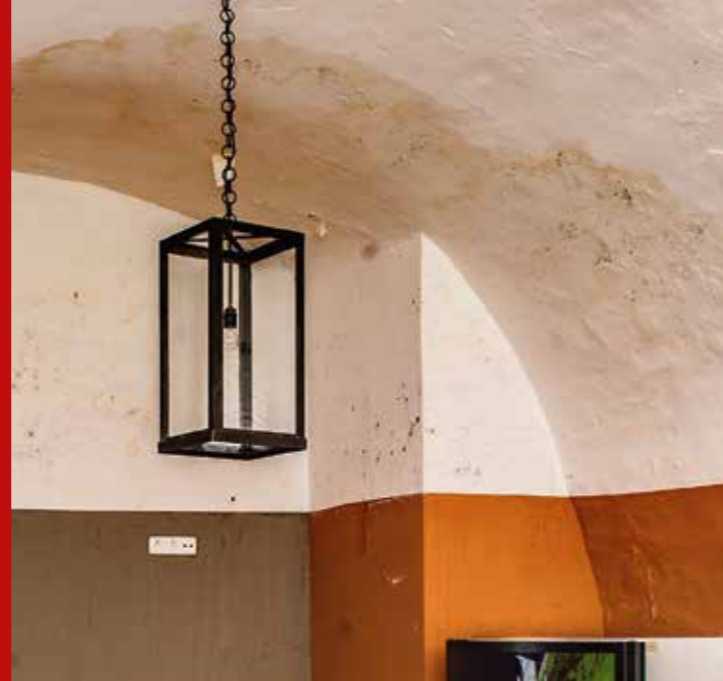
Die bis zu zwei Meter dicken Wände der Burg sind durchfeuchtet und an verschiedenen Stellen tritt Wasser hervor. Eine Trocknung mit Kondensgeräten ist wenig effektiv, andere Trocknungsmethoden waren zum Schutz der historischen Substanz aber nicht zugelassen

Von Bedeutung für die Festlegung der geeigneten Trocknungstechnik ist es erforderlich, den genauen Aufbau des Mauerwerks zu kennen. Die Saldenburg weist ein Bruchsteinmauerwerk auf, das im betroffenen Bereich eine Wandstärke von etwa einem Meter hat. Ein Bruchsteinmauerwerk besteht aus grob behauenen Steinen mit zwei halbwegs parallelen Seiten, die durch Mörtel zusammengehalten werden. Die Erfahrung bei Sanierungsarbeiten an ähnlich konstruierten Bauwerken hat gezeigt, dass massiv erscheinende Wände tatsächlich als zweischaliges Mauerwerk ausgeführt sind und einen Kern aus Schüttgut unterschiedlichster Zusammensetzung haben. Besonders große Steine, Durchbinder genannt, halten die beiden Wände zusammen.

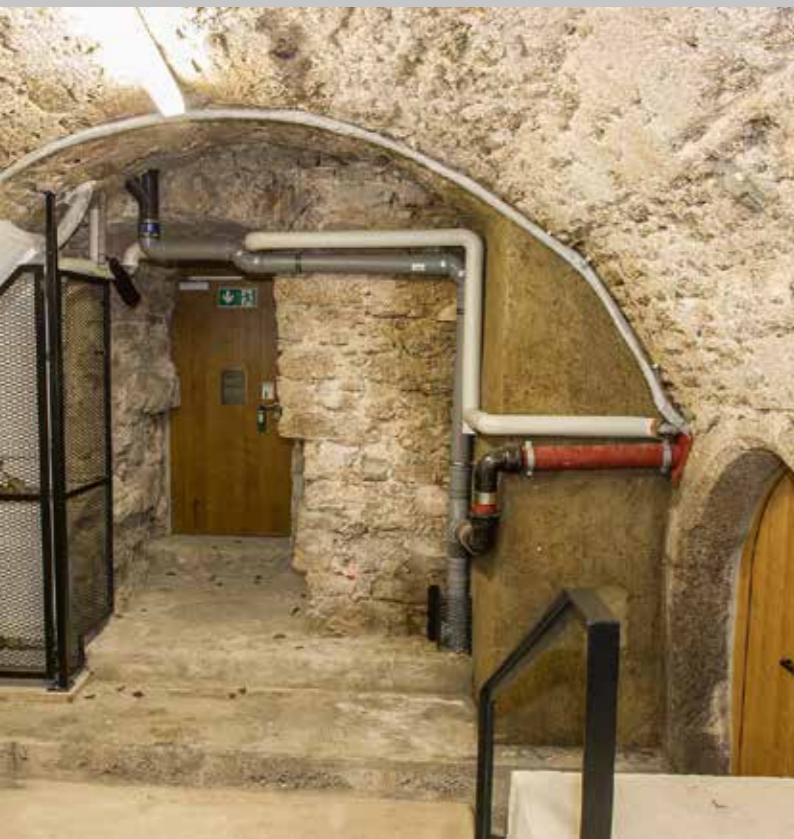
Durchfeuchtete Gewölbe unterhalb der Burgküche

Putz aber nur 5 bis maximal 10 Millimeter abgefräst werden. Ein Anbohren der Gewölbedecke wurde ebenso als zu starker Eingriff verworfen. Die vielfach bewährte Trocknung im Unterdruckverfahren war daher nicht möglich.

In der Folge wurde eine Microwellen-Trocknung erwogen. Schnell wurde aber klar, dass durch fehlende Kenntnis hinsichtlich des Auffüllmaterials der zweischaligen Bruchsteinmauer keine sichere Aussage über die tatsächlichen Auswirkungen innerhalb des Gewölbes und innerhalb der Wände geleistet werden konnte. Zudem war nicht mit Sicherheit einzuschätzen, wie sich Wand und Gewölbe verhalten, wenn massiver Wasserdampf, der nach oben steigt, nicht abdampfen kann. Hier bestand die Gefahr, dass der Küchenfußboden Schaden nimmt. Ähnliche Überlegungen bzw. Bedenken bestanden hinsichtlich einer Infrarot-Trocknung. Zudem war es fraglich, ob man Wände in der vorliegenden Stärke mit dieser Methode überhaupt trocken bekommt.

Schließlich blieb nur noch die Möglichkeit übrig, auf herkömmliche Art und Weise zu trocknen, nämlich mit Kondens-trocknern und Gebläsen – und dies über einen sehr langen Zeitraum. Zum Glück durfte die Trocknungsfirma wenigstens in einem sehr stark durchfeuchteten Raum die Putzschicht an Wand und Gewölbe entfernen. Um eine Schimmelbildung zu verhindern, wurden zusätzlich Luftreiniger aufgestellt.

Vier Monate später: Die Wandflächen werden oberflächlich langsam trocken, bei den Gewölbeflächen zeichnet sich aber nur eine sehr leichte Besserung ab und so wird sich die Trocknung wohl noch über einen sehr langen Zeitraum hinziehen. Hier wäre zu überlegen, ob man, um die Verhältnismäßigkeit zu wahren, nicht doch bei historischen Gebäuden etwas größere Eingriffe in die Gebäudesubstanz zulassen sollte. Letztlich sollen ja auch Folgeschäden vermieden werden, die sich durch eine allzu lange Durchfeuchtung ergeben können.

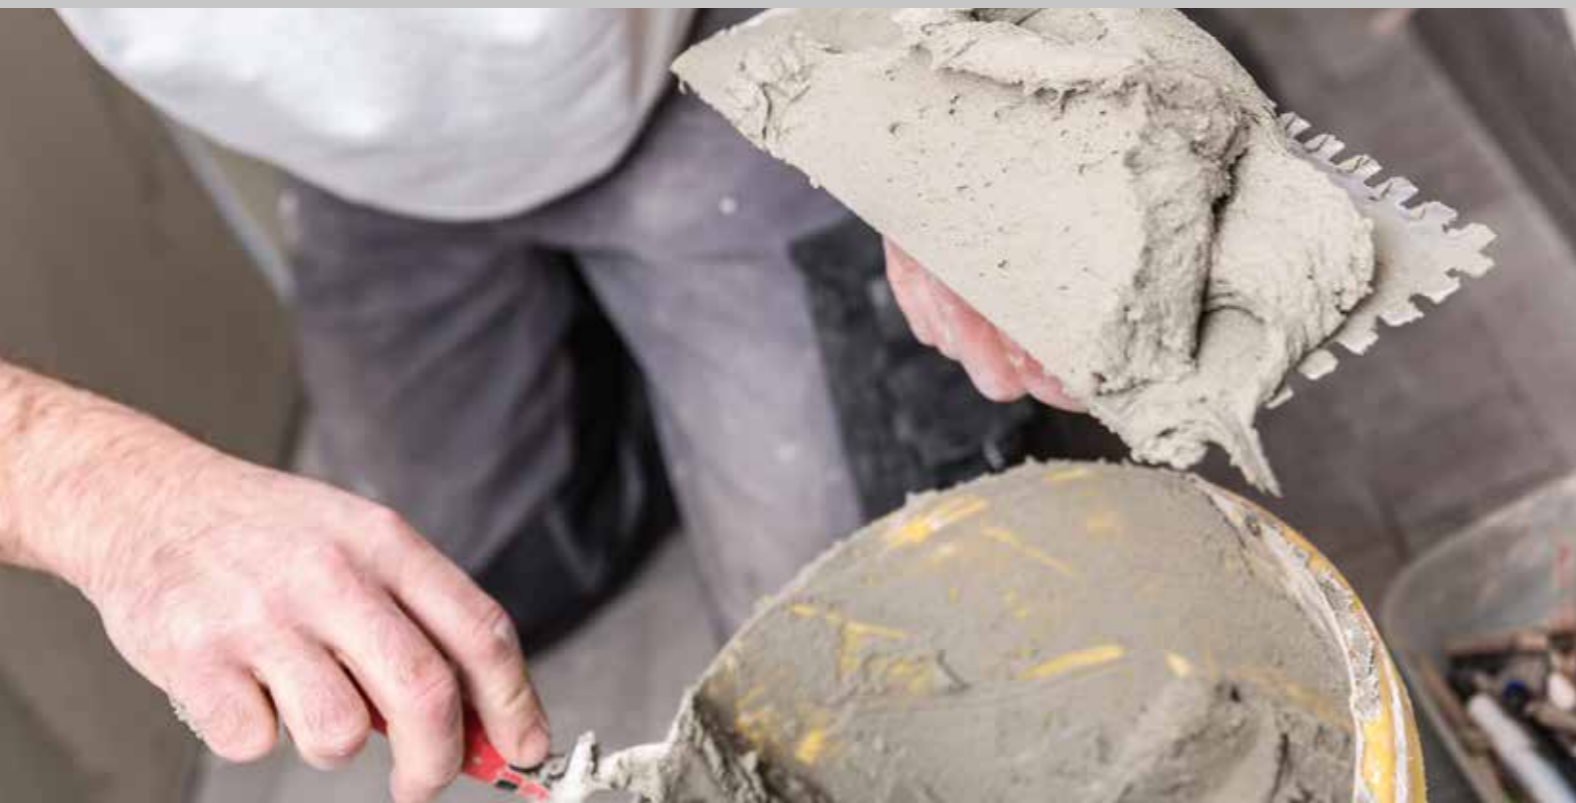
Asbestfasern in einem Fliesenkleber führten zu einer leichteren Verarbeitung und sollten die Bildung von Rissen reduziert

Werden belastete Flächen nun bearbeitet, z.B. indem Putz nach einem Wasserschaden abgefräst wird, besteht die Gefahr, die Raumluft mit Asbestfasern zu belasten. Daher ist es bei den meisten Gebäuden erforderlich, neben dem eigentlichen Schadenereignis auch darauf zu achten, aus welchen Materialien ein Gebäude errichtet wurde. Handelt es sich um Sichtbeton, Sichtmauerwerk oder Klinkerwände, so liegt in der Regel keine Asbestbelastung vor. Strukturfarbe, Buntsteinputz, Strukturputz oder Reparaturspachtelmassen hingegen können Asbestbelastungen aufweisen.

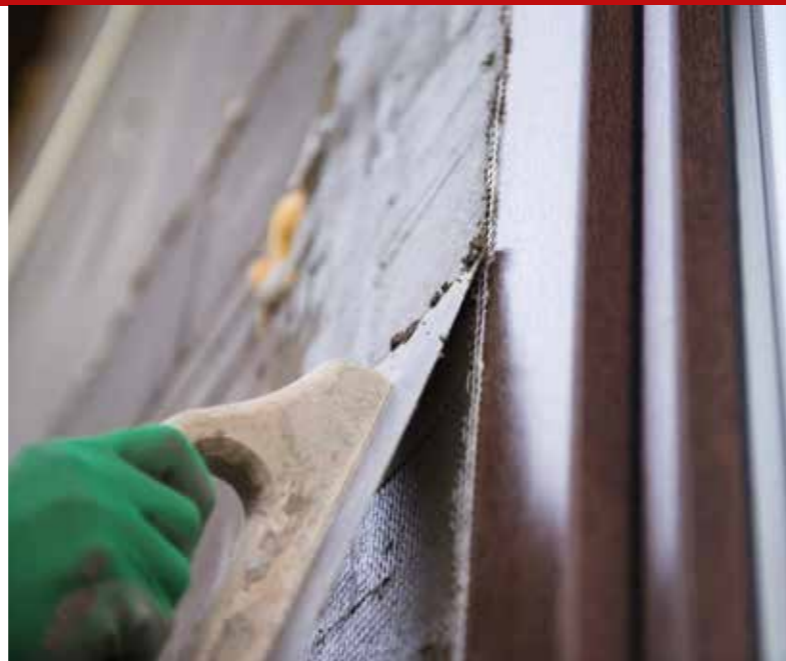
In den siebziger und achtziger Jahren wurde Asbest in zahlreichen Baumaterialien verwendet. Dazu gehören Fensterkitt, Spachtelmassen und Putz. Die Belastungen sind in den meisten Fällen nur durch die rasterelektronenmikroskopische Untersuchung einer Materialprobe zu erkennen. Bei der Auswahl der Probenahmestelle ist besondere Sorgfalt geboten

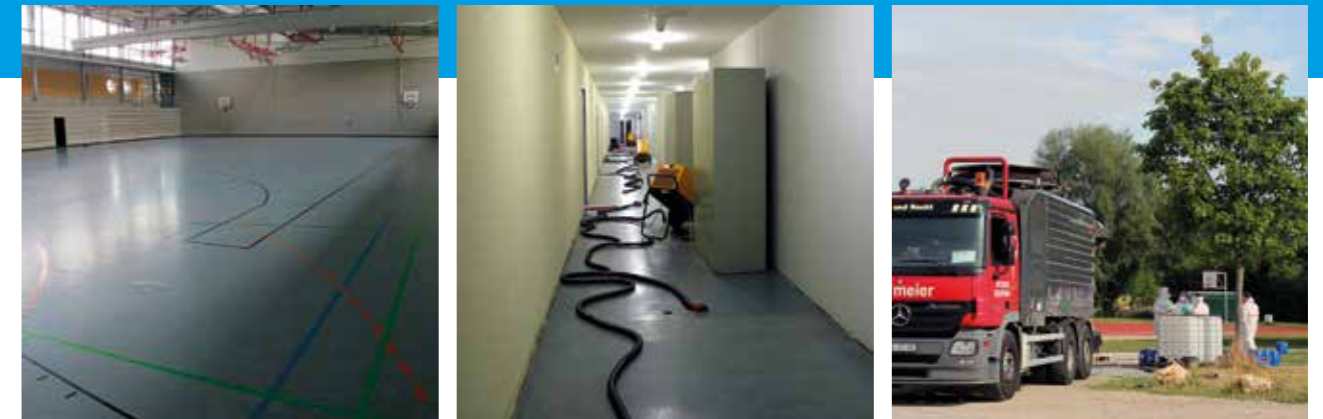
Nach einem Hochwasserschaden wurde diese außergewöhnliche Desinfektionsspülung im Rahmen einer Sanierungsmaßnahme durchgeführt. Eine Maßnahme, die in dieser Form vermutlich weltweit einmalig ist. Mit Schimmelpilzen und Bakterien belastet war eine Fläche von insgesamt 2.200 m², davon 1.200 m² Schwingboden der Sporthalle mit einer Dämmung aus 5 cm Mineralwolle und einem darüber befindlichen 4 cm großen Hohlraum, sowie 1.000 m² Technik- und Sanitärräume mit 5 cm EPS-Dämmung unter dem Estrich.

Das Einbringen der JATI ESTRICHDÄMM-DESINFEKTION erfolgte über 2 Tankwagen à 20.000 Liter Fassungsvermögen. Insgesamt wurden in nur 4 Stunden 69.000 Liter eingebracht.

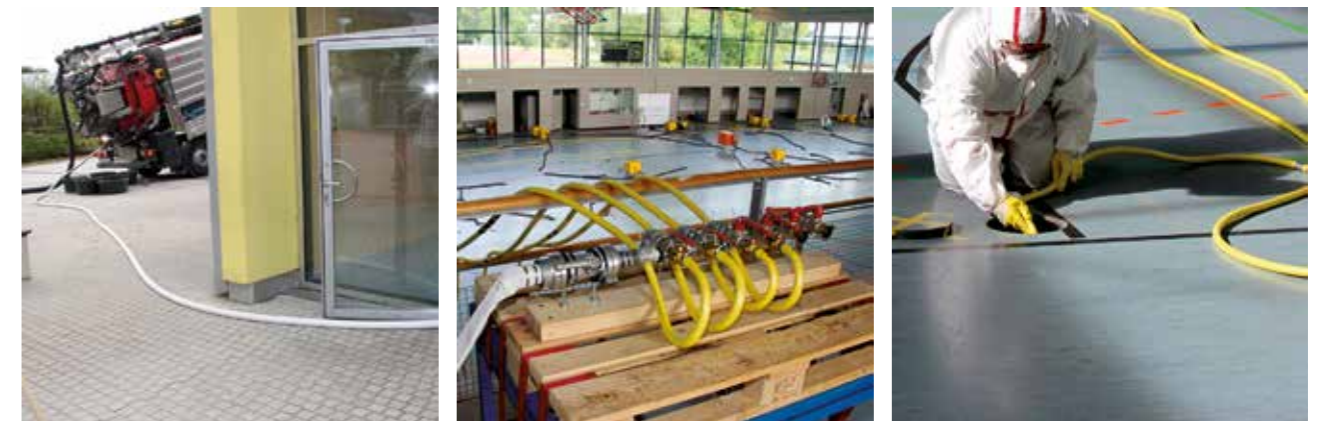
Über eine in der Halle aufgebaute Verteileranlage wurde die JATI ESTRICHDÄMM-DESINFEKTION über Schläuche in den Schwingboden und die angrenzenden Bodenbereiche eingebracht. Nach erfolgter Absaugung, technischer Trocknung und Feinreinigung wurde über Materialproben und Luftkeimmessungen der Erfolg der Sanierung überprüft.
